# ALASTARON KIRKKO

RAKENNUSHISTORIA

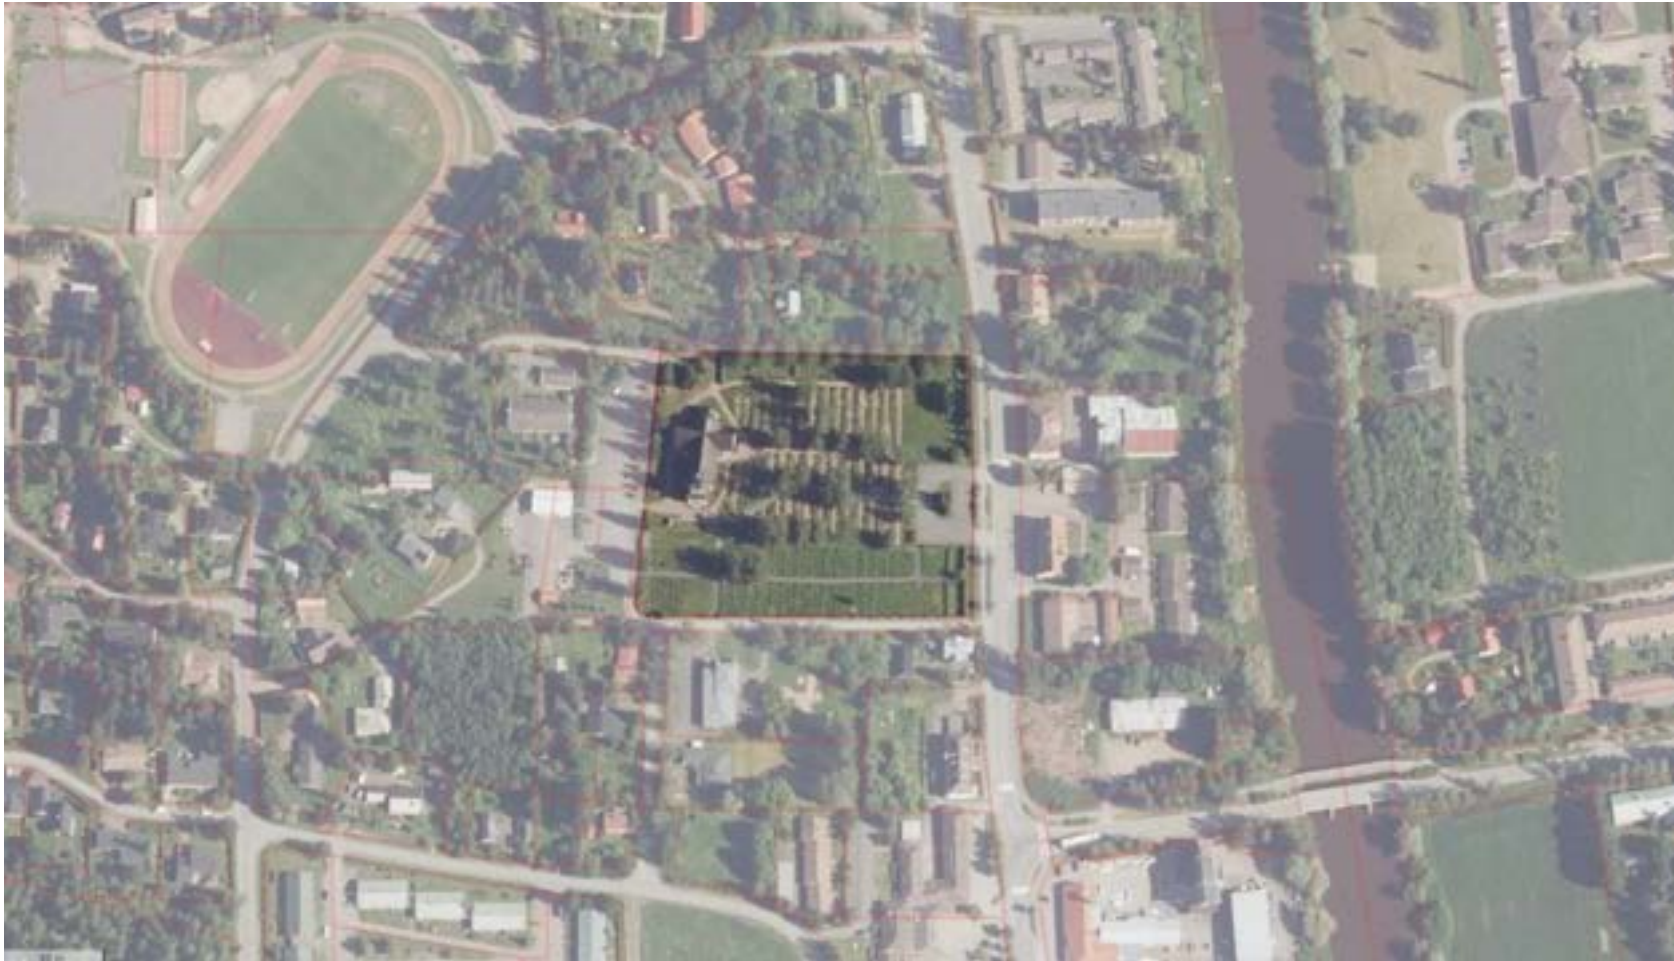
*Kirkko ja sitä ympäröivä, vajaa 0,4 ha kokoinen kirkkomaa, sijaitsevat Loimijoen varrella Alastaron taajamassa. kartta.paikkatietoikkuna.fi. Korostus selvityksen tekijän.*

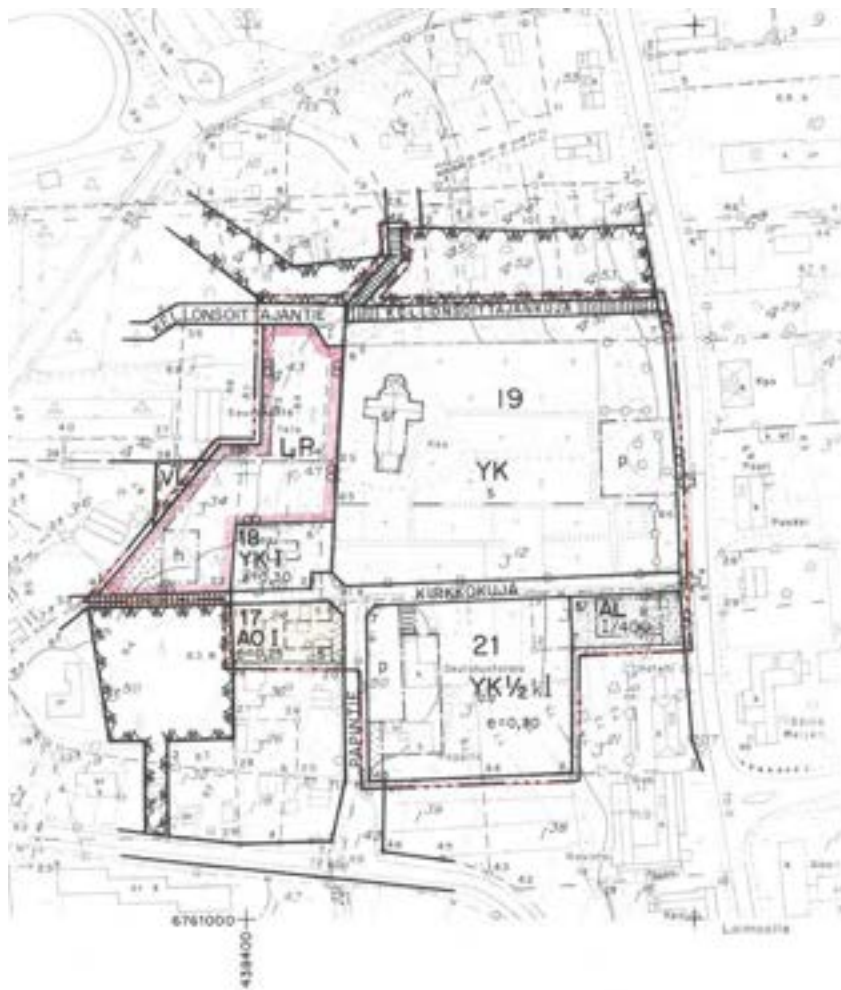
### Asemakaavamerkinnyt ja -määräykset:

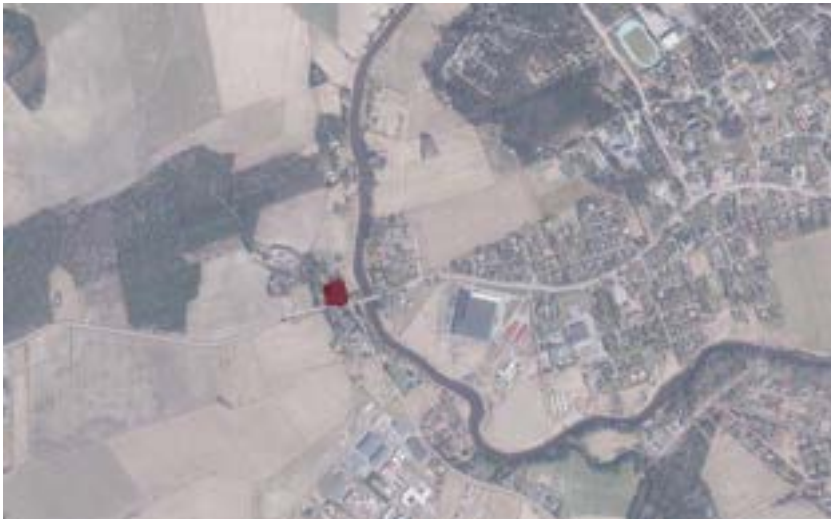
Alastarossa sijaitseva kirkko rakennettiin alun perin Loimaan emäkirkoksi nykyisen Oripääntien ja Loimijoen risteyksen luoteiskulmaan. Alue korostettu punaisella. Karttapohja kypfi.fi, merkinnät selvityksen tekijän.

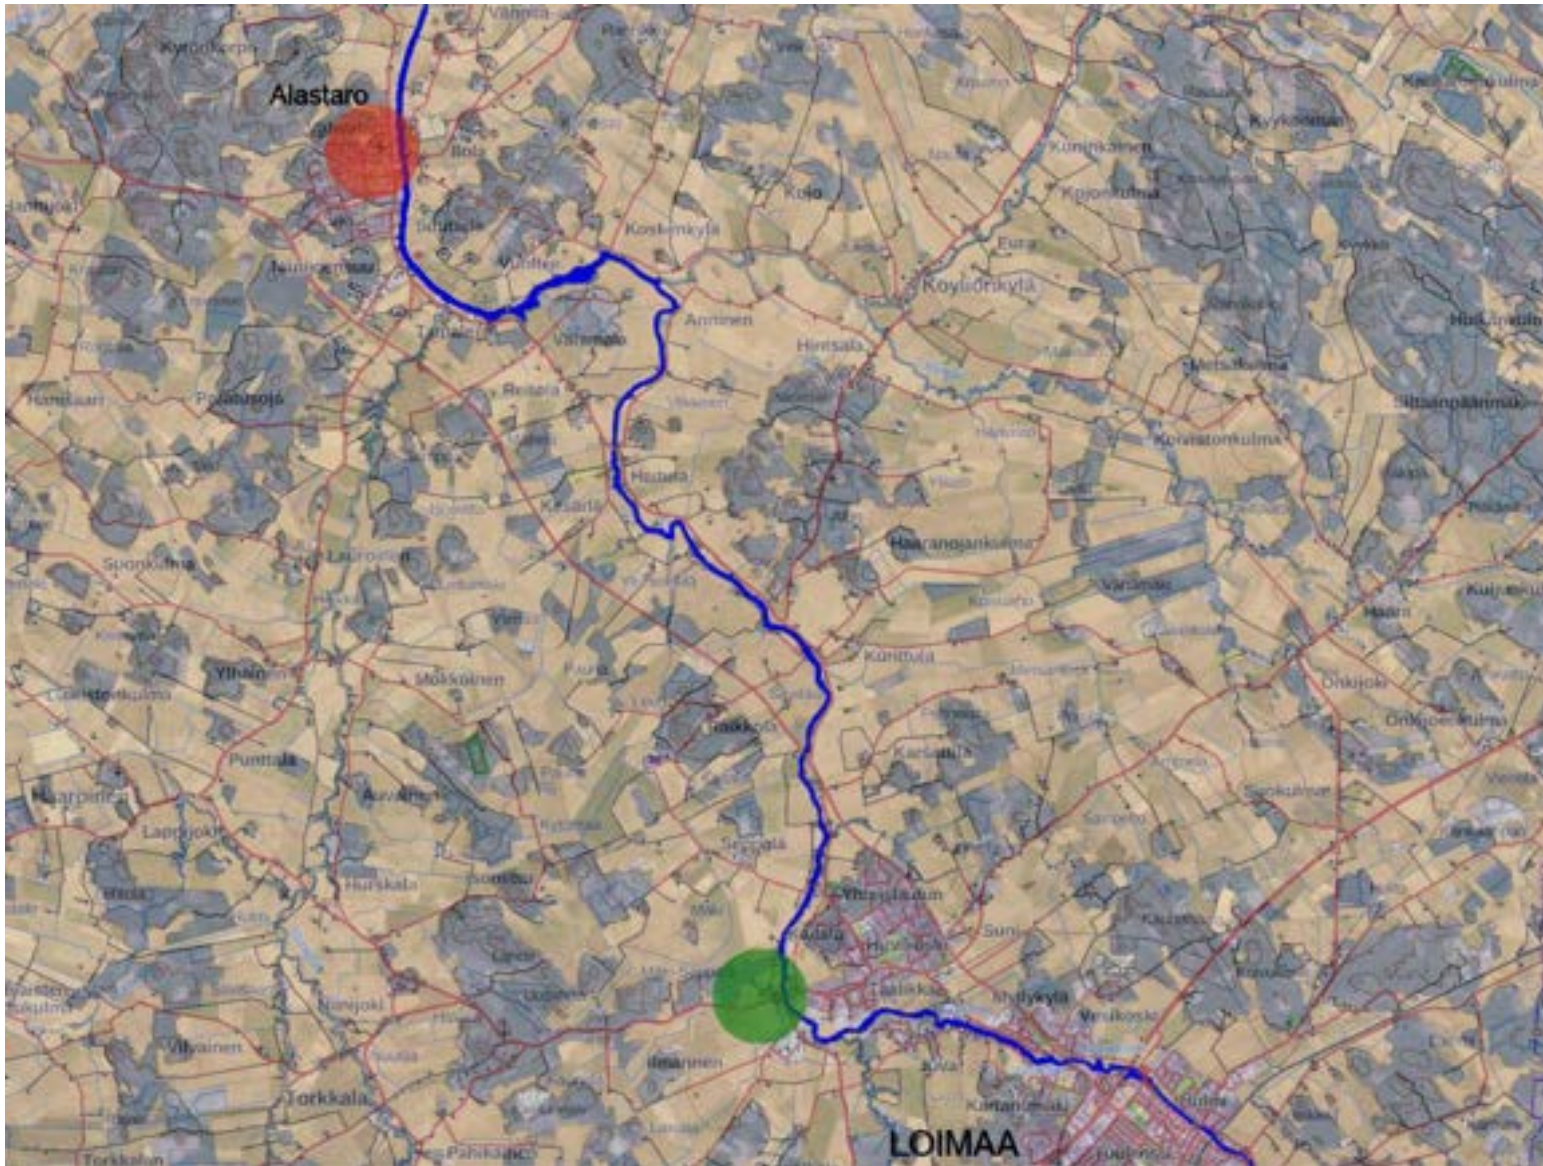
Alastarossa sijaitseva kirkko rakennettiin Loimaan emäkirkoksi Loimijoen ja Loimaan nykyisen taajaman länsipuolelle, vihreällä ympyrällä merkitylle alueelle vuonna 1751. Kirkko purettiin ja siirrettiin Alastaroon, n. 15 kilometrin päähän vuosien 1839-41 aikana. Kirkon nykyinen sijaintipaikka on merkitty punaisella ympyrällä. Loimijoki korostettu sinisellä. Karttopohja kyppi.fi, merkinnät selvityksen tekijän.

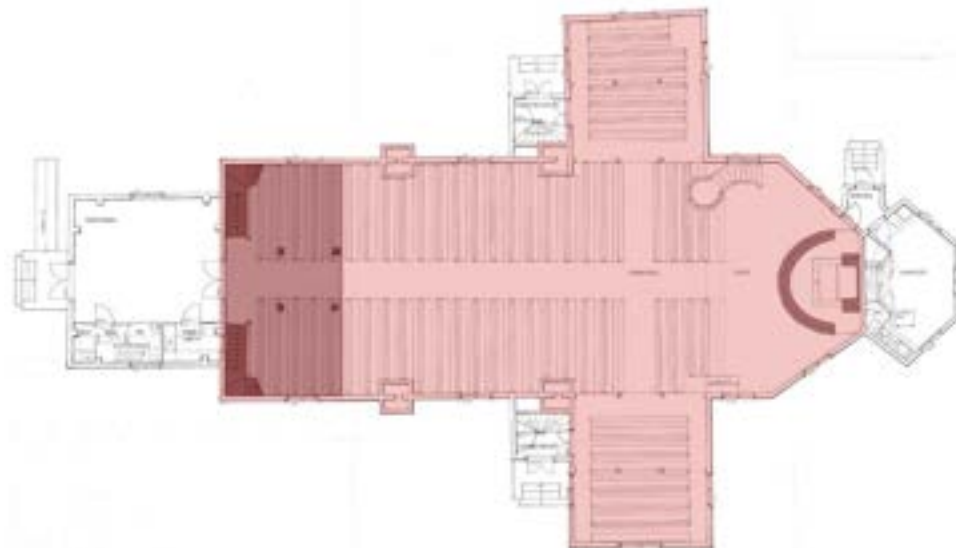
*Loimaan emäkirkosta peräisin olevat Alastaron kirkon rakenteet ja rakennusosat. Kirkko sijaitsi Loimaan kirkkomaalla itä-länsi-suuntaisena. 1751 rakennettu kirkko koostui punaisella korostetusta osuudesta eli pitkästä, hirsiarkein tuetusta runko-osasta. Pohjoisella puolella oli matala sakaristo ja eteläpuolella matala asehuone. Länsipäädyssä oli neljän pilarin kannattelema parvi, johon kuljettiin runkokuoneen perältä. Nämä seurasivat kirkon muuta rakennetta Loimaalta Alastaroon 1836-41. Alttaritaulun kehys ja kaareva alttarikaide samaten.*

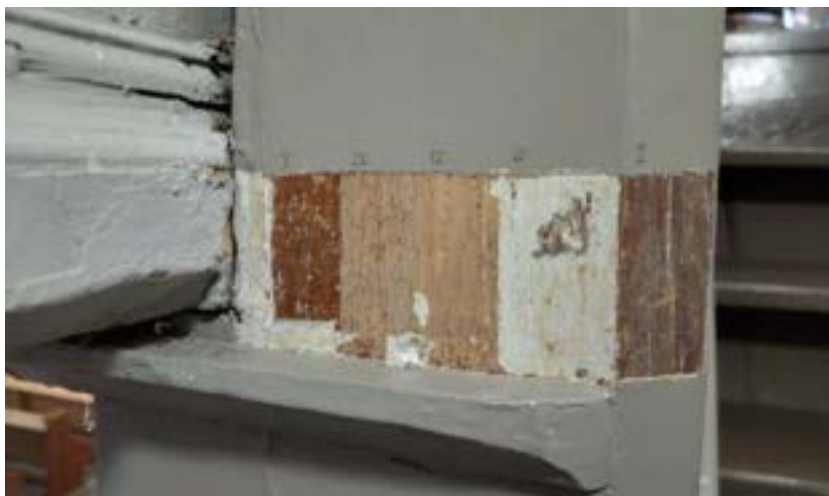
<sup>16</sup> Seppälä Hannes, *Loimaan kirkko 1751-1837*, Loimaan historia I, Seurakuntaelämä, 1939.

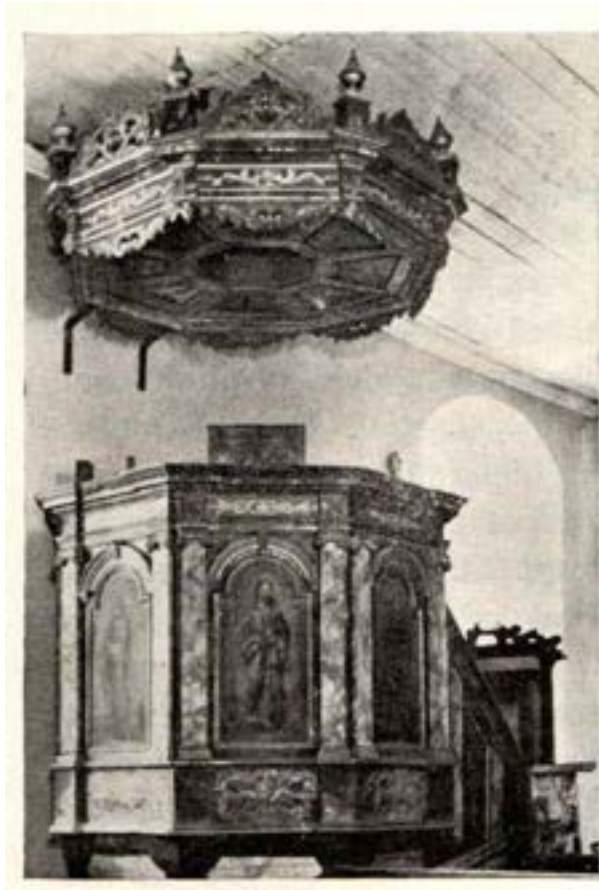
*Valokuva esittää  
Loimaan 1752  
valmistunutta  
saarnastuolia Turun  
linnamuseossa 1930-  
luvulla, minne  
saarnastuoli siirrettiin  
1890-luvulla, ja missä  
se tuhoutui  
tulipalossa jatkosodan  
alussa 1941.*

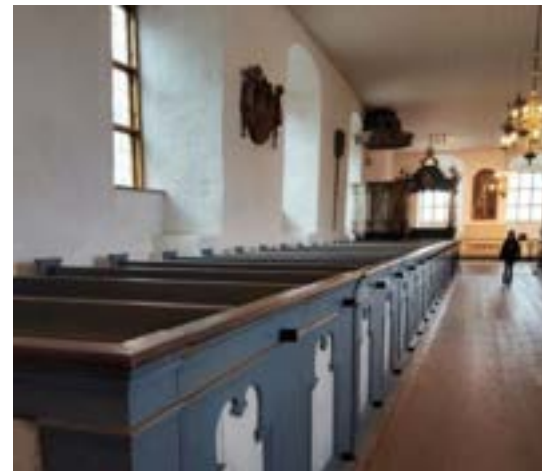
*Kuva Turun linnamuseosta  
kesällä 2024. Loimaan,  
myöhemmin Alastaron  
kirkon saarnastuoli  
sijoitettiin tähän Turun  
linnan kirkkoon 1890-luvulla,  
ja se tuhoutui 1941  
jatkosodan pommitusten  
aiheuttamassa tulipalossa.  
Turun linnan kirkon nykytila,  
eli rekonstruointi 1700-luvun  
alun asuun, valmistui 1961.*

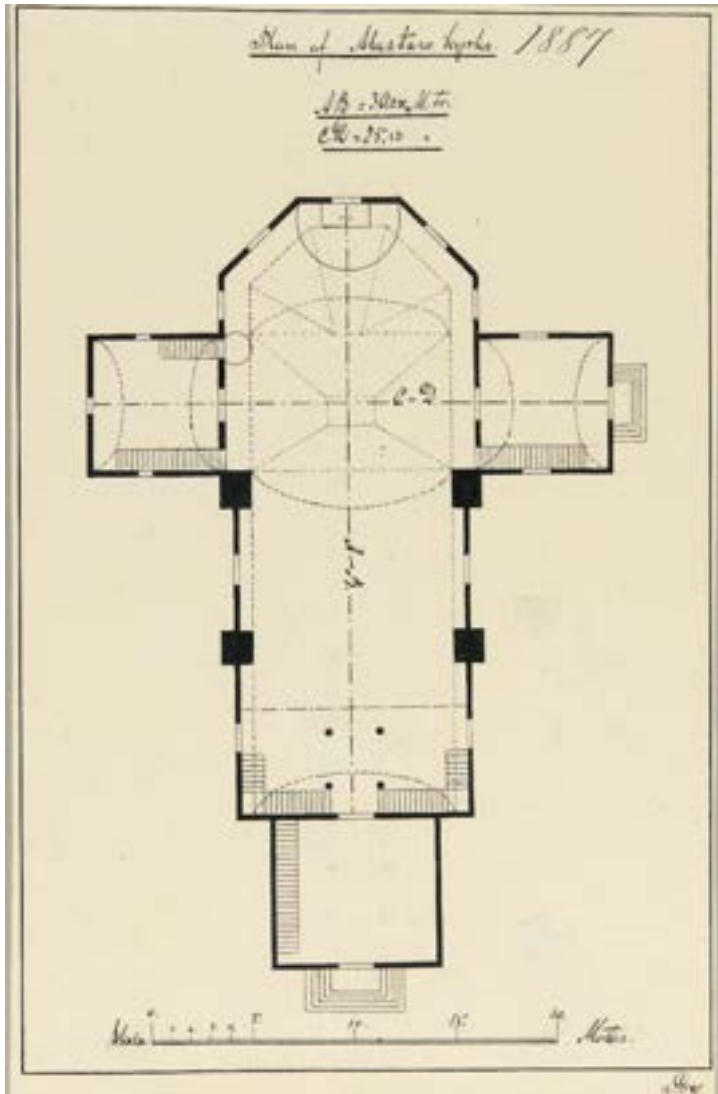
Plan of Alastaro kyrka 1887. Museoviraston historian kuvakokoelma HK18871231:242  
Piirtäjä K.G. Grahns.

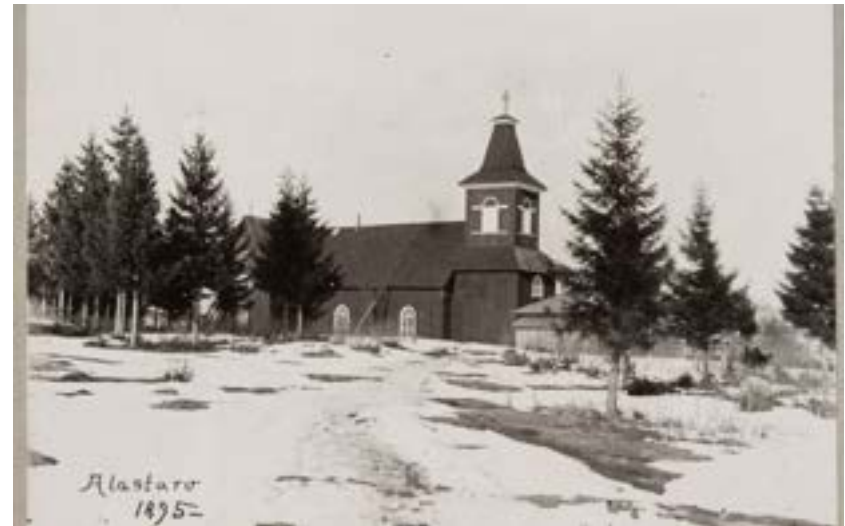
Museovirasto, historian kuvakokoelma HK10000:3467

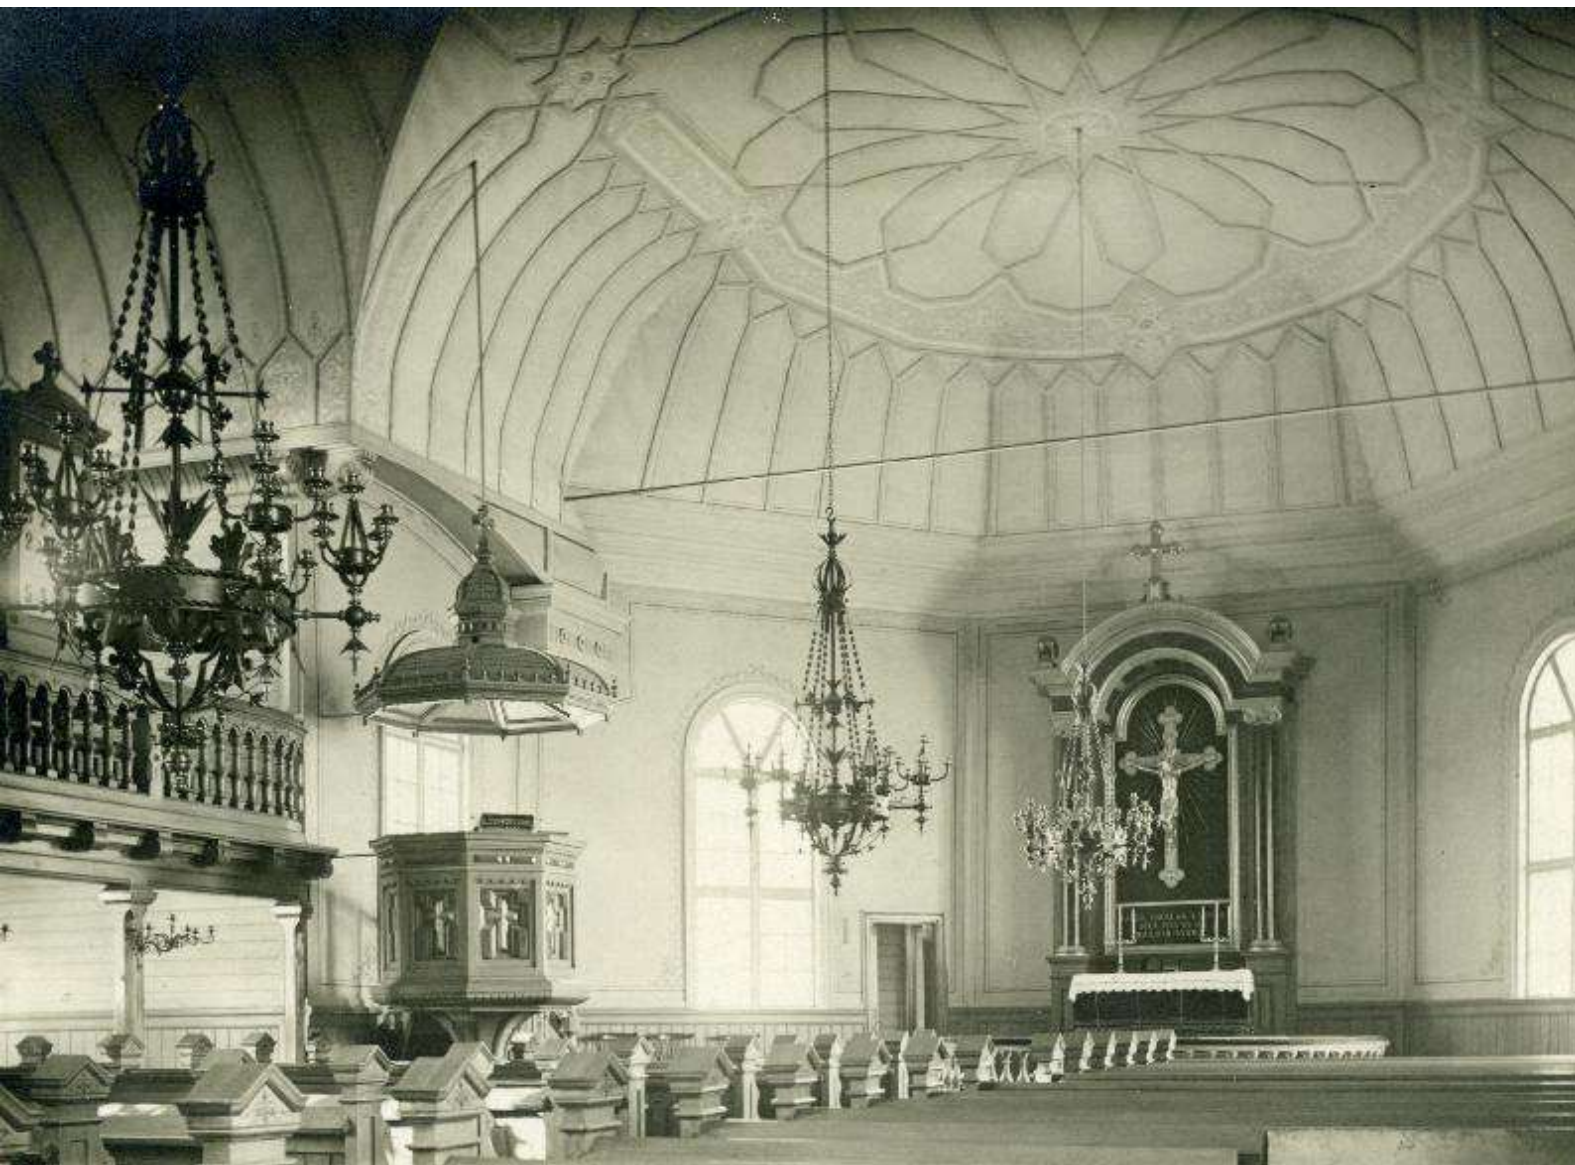
Risti toistuu Josef Stenbäckin suunnitelmien mukaan muutetun kirkon interiörissä, kuten penkkien päätykoristeissa, parvien kaiteissa ja saarnastuolin sivupeileissä.

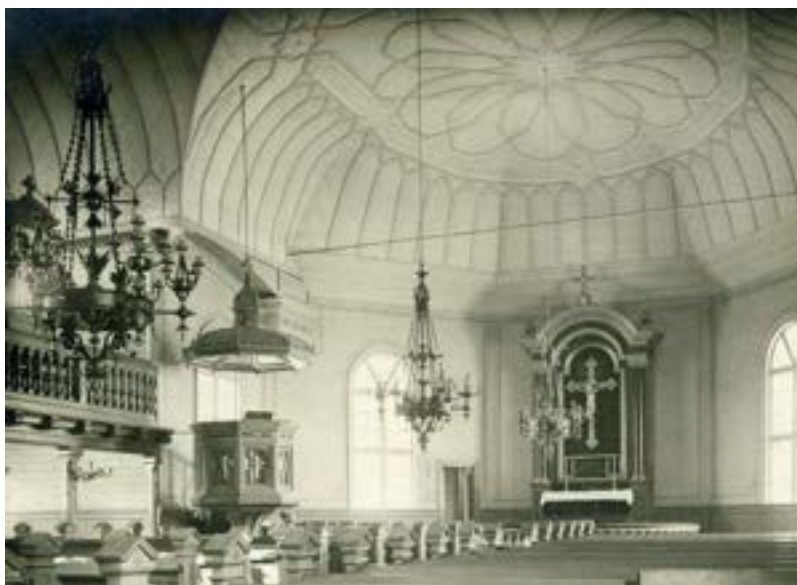
Kuva vuodelta 1927. Kuva: Suomen elinkeinoelämän keskusarkisto Yksä 2561 /37.

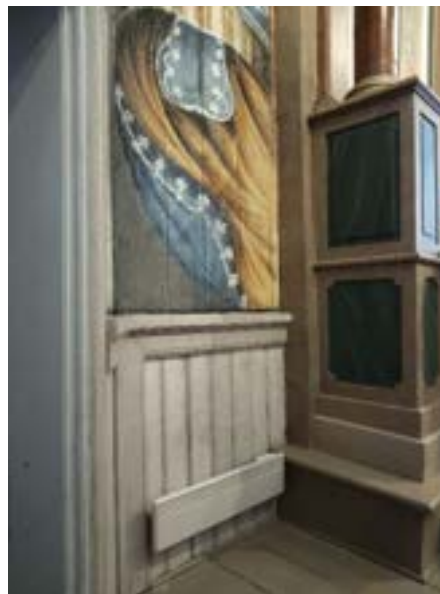
Uuteen sakaristoon johtava oviaukko avattiin 1896. Valokuvat tammikuussa 2025.

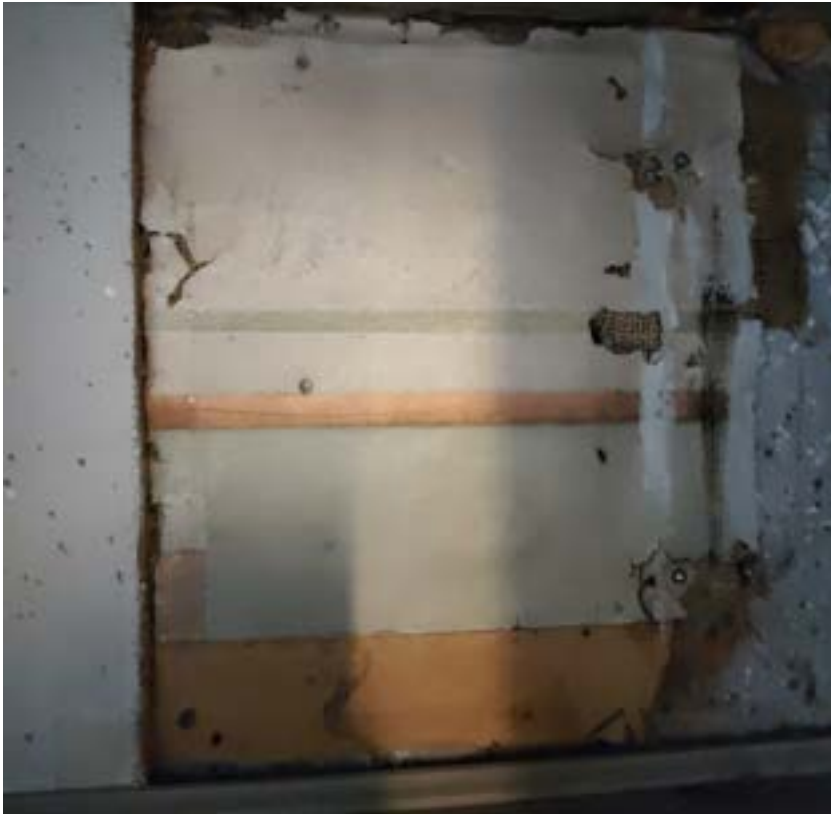
*Urkuparvelle nousevan portaikon alla 1990-luvulla esiin otettua materiaalikerrostumaa seinässä. Ilmeisesti paperi ajoittuu 1800-luvun lopulle. 1970-luvun maalipintaa ei tässä ole otettu näkyville. Kuvattu 2024.*

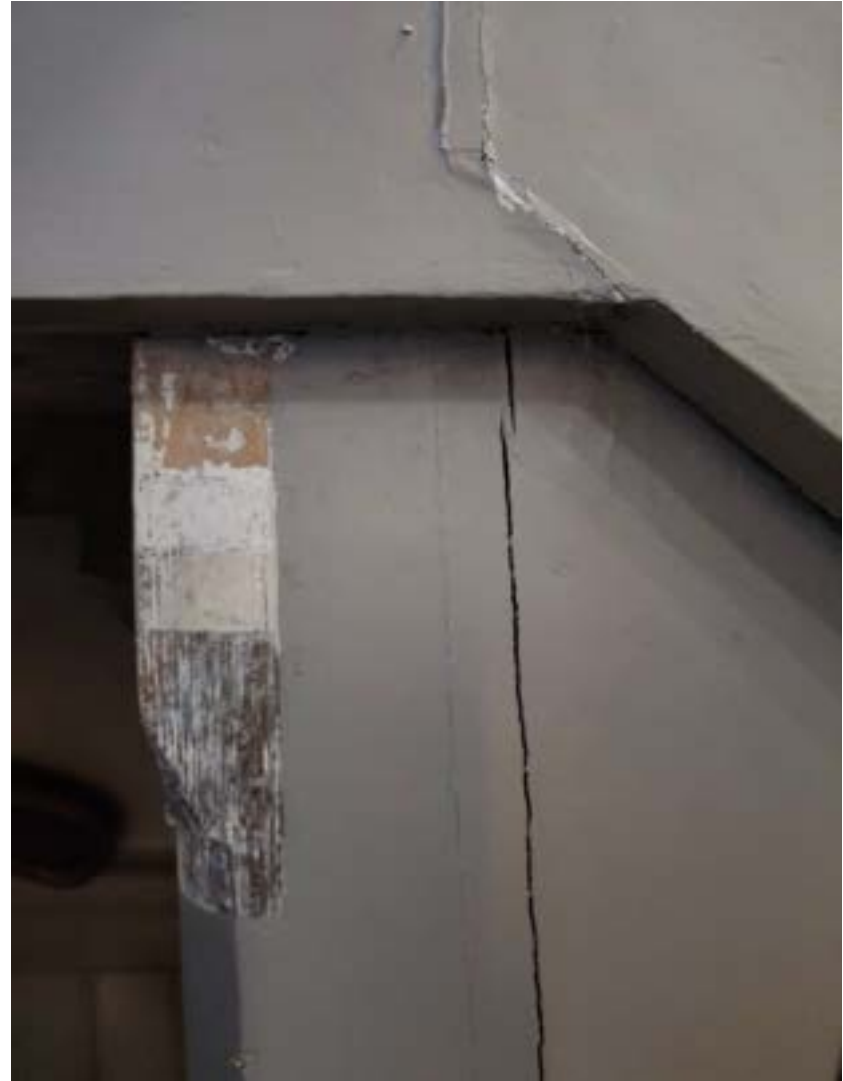
*Urkuparvelle nousevan portaikon tukipilarissa 1990-luvulla esiin otettua maalikerrostumaa. Ylin esiinottokerros ajoittuu 70-luvulle. Kuvattu 2024.*
